«19» октября 2020 год

**ТЕХНИЧЕСКОЕ ЗАКЛЮЧЕНИЕ
№453/3**

по результатам технического обследования
конструкций кровли и чердачного перекрытия
здания, расположенного по адресу:
ЯНАО, г. Надым, ул. Заводская, д. 1

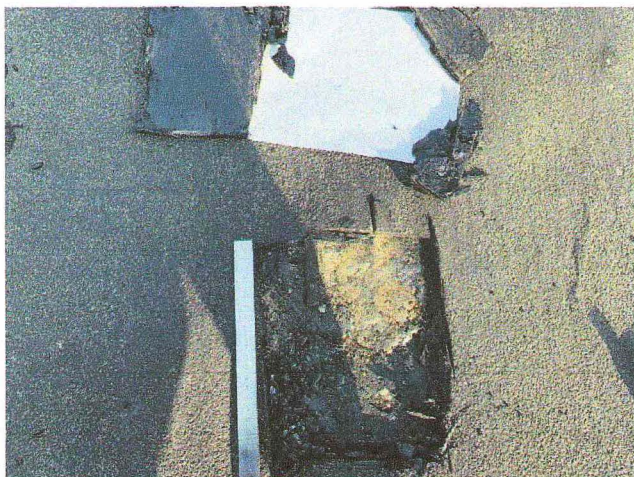
Фото №1.

- Произведенный шурф № 1. (См. Фото № 1-4)
 Размер шурфа – 200x170 мм.
 Глубина шурфа – 35 мм.
 Толщина наплавливаемых материалов – 35 мм.
 Влажность железобетонного основания – 0,0 %.

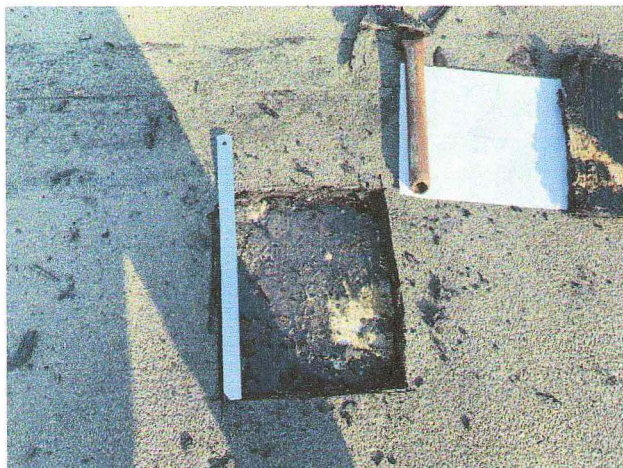
Фото №5.

- Произведенный шурф № 2. (См. Фото № 5-8)
Размер шурфа – 210x250 мм.
Глубина шурфа – 16 мм.
Толщина наплавляемых материалов – 16 мм.
Влажность железобетонного основания – 14,0%.

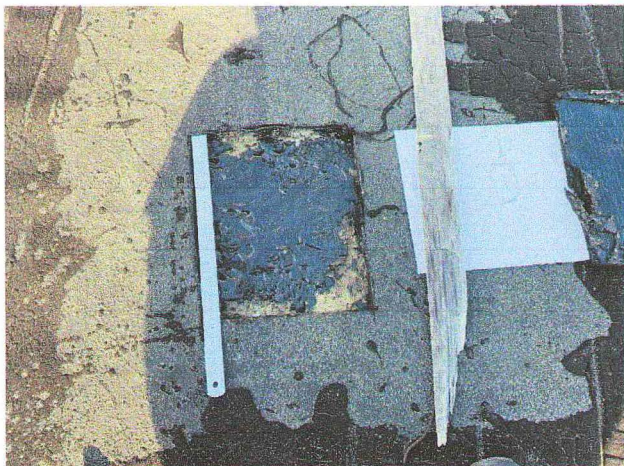
Фото №9.

- Произведенный шурф № 3. (См. Фото № 9-12)
 Размер шурфа – 250x210 мм.
 Глубина шурфа – 20 мм.
 Толщина наплавляемых материалов – 20 мм.
 Влажность железобетонного основания – 0,0 %.

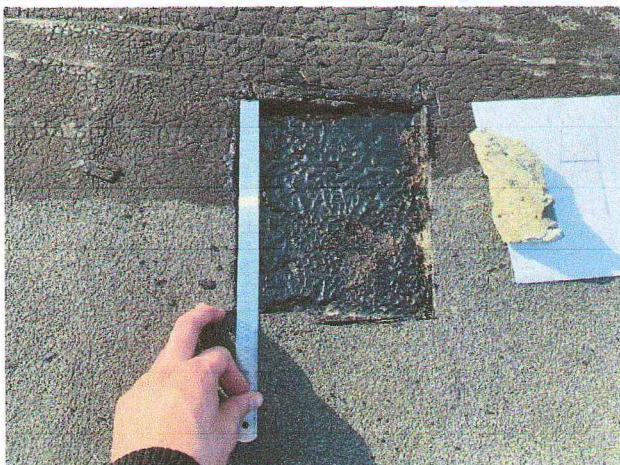
Фото №13.

- Произведенный шурф № 4. (См. Фото № 13-16)
 Размер шурфа – 190x220 мм.
 Глубина шурфа – 23 мм.
 Толщина наплавляемых материалов – 23 мм.
 Влажность железобетонного основания – 0,0 %.

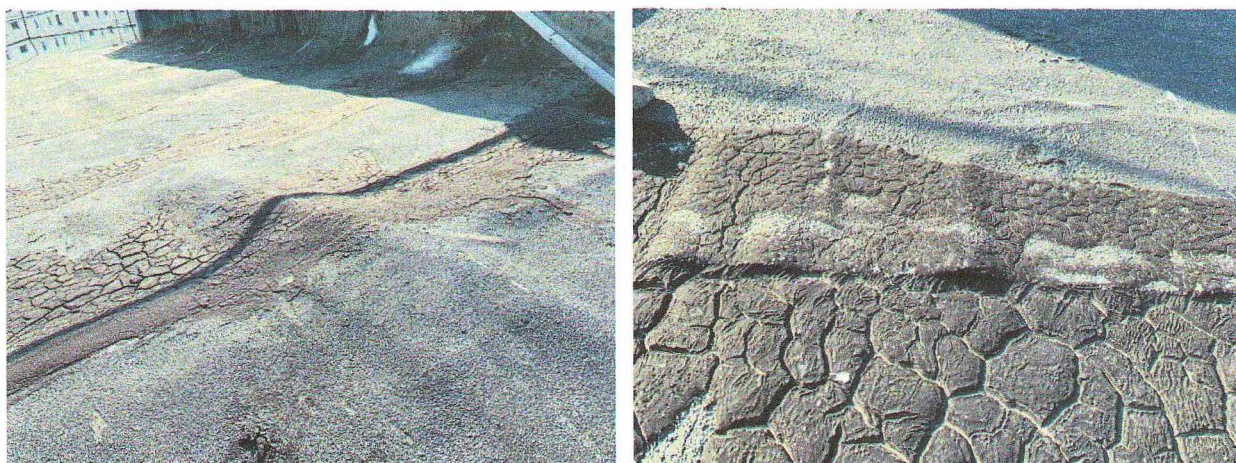
- Зафиксированы механические повреждения покрытия кровли;
- Кровельное покрытие обследуемого здания имеет многочисленные вздутия, разрывы, отслоения от основания. Это приводит к застою воды и неполному отводу осадков с поверхности кровли. В местах разрывов и отсутствия частей покрытия происходит проникновение атмосферных осадков внутрь здания. В нарушении п. 5.9.3, Таблицы 5.4 СП 71.13330.2017 Изоляционные и отделочные покрытия. Актуализированная редакция СНиП 3.04.01-87 (с Изменением N 1) «Не допускаются любые нарушения целостности поверхности: пробои, порезы, вздутия, расслоения, отслоения, трещины и др.»;
- Основанием для водоизоляционного ковра служат железобетонные плиты покрытия с размерами 1500х6000 мм;
- В местах примыканий кровли к парапетам, в местах пропуска труб, у водосточных воронок, вентиляционных шахт не выполнен дополнительный водоизоляционный ковер;

Фото №17. Отслоения и вздутие покрытия.

Физический износ кровли составляет 75 % согласно таблице 41 «ВСН 53-86(р)/Госгражданстрой Правила оценки физического износа жилых зданий». Требуется полная замена кровли.

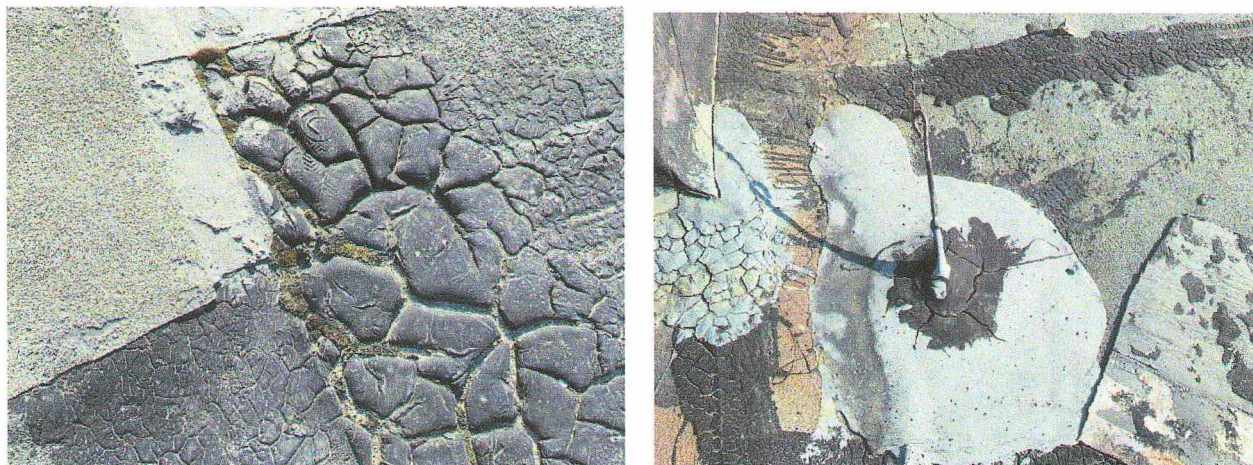
Фото №18. Трещины, пробои.

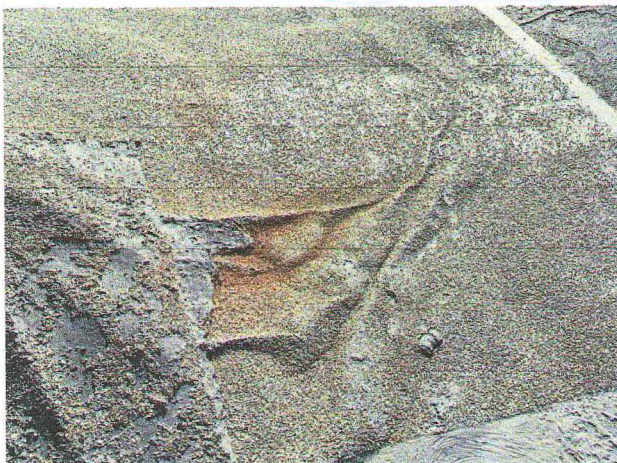
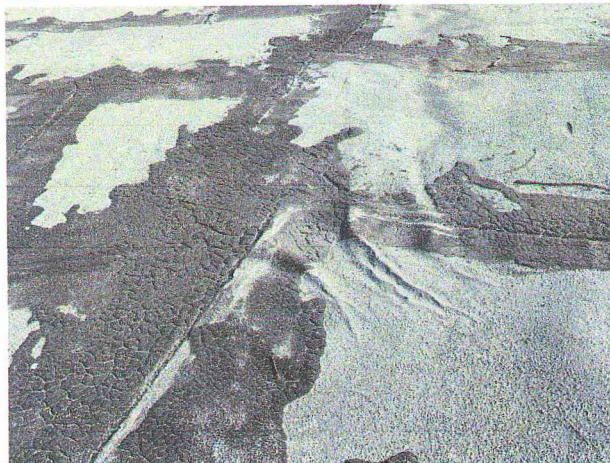
Фото №19. Заломы, вмятины.

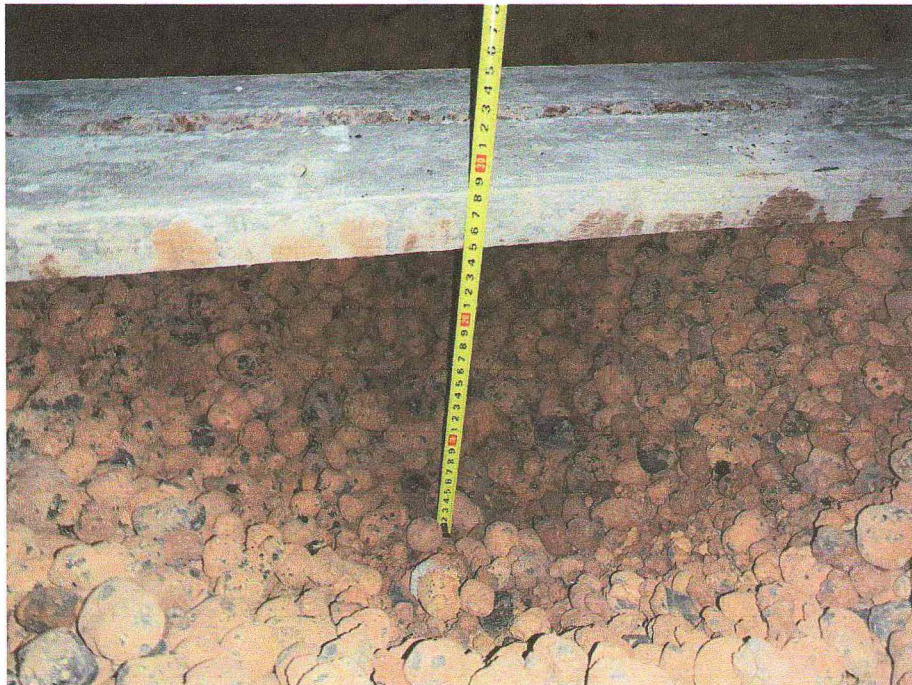
Фото №21.

- Произведенный шурф № 6. (См. Фото № 21)
Размер шурфа – 300x370 мм.
Глубина шурфа – 250 мм.
Керамзитовый гравий – 250 мм.
Пароизоляционный слой зафиксирован.

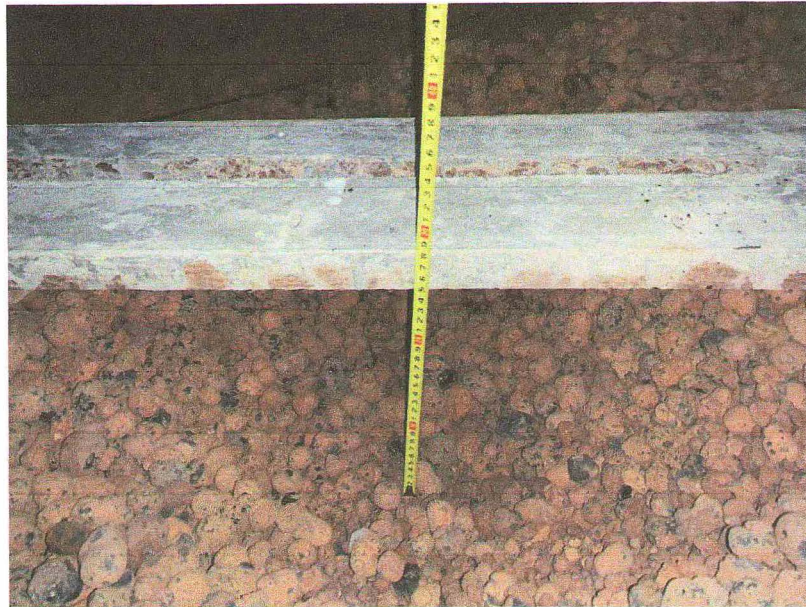
Фото №22.

- Произведенный шурф № 7. (См. Фото № 22)
Размер шурфа – 340x370 мм.
Глубина шурфа – 250 мм.
Керамзитовый гравий – 250 мм.

Пароизоляционный слой зафиксирован.
