«21» октября 2020 год

**ТЕХНИЧЕСКОЕ ЗАКЛЮЧЕНИЕ
№453/8**

по результатам технического обследования
конструкций кровли и чердачного перекрытия
здания, расположенного по адресу:
ЯНАО, г. Надым, ул. Заводская, д. 5

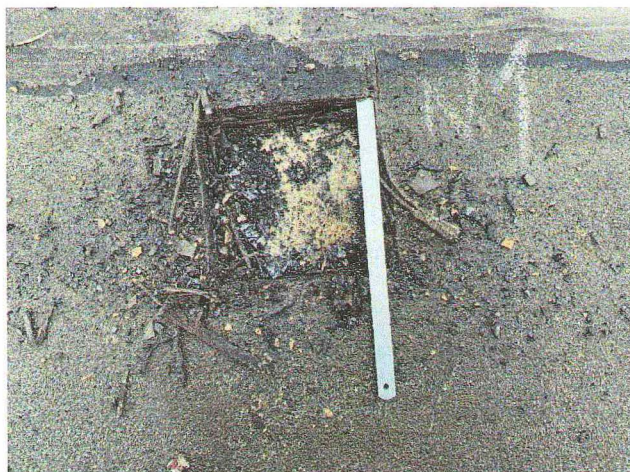
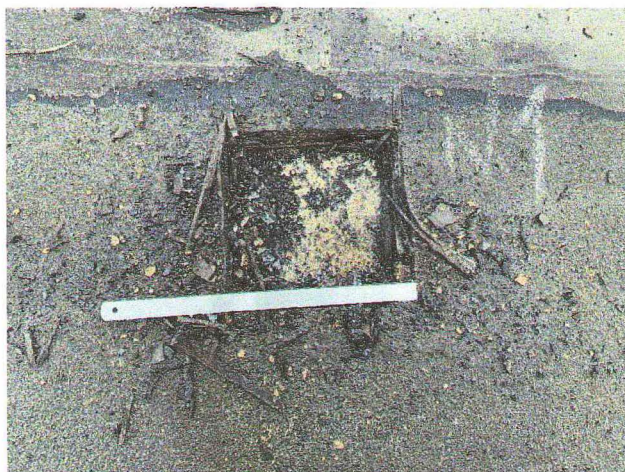
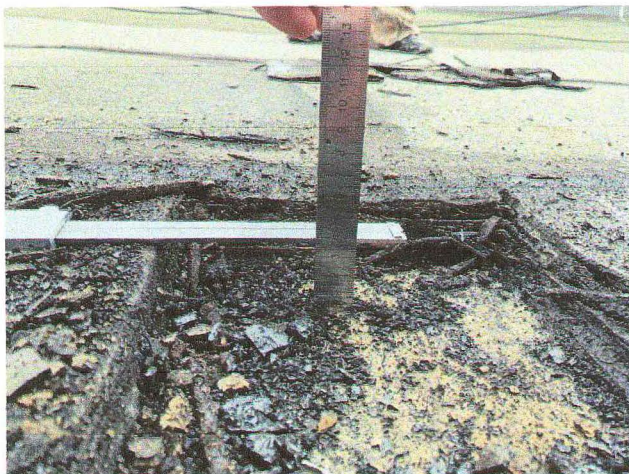
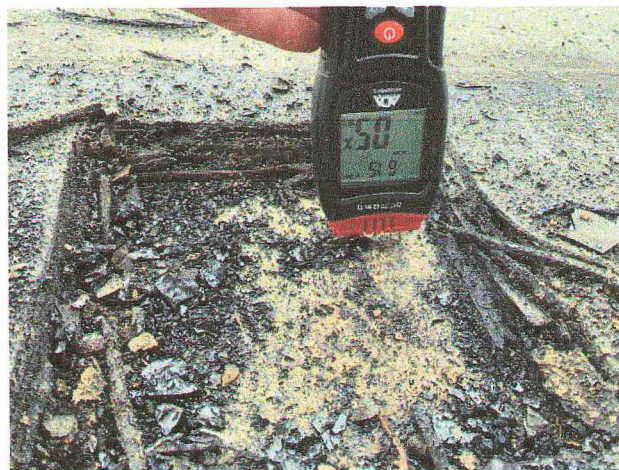
- Произведенный шурф № 1. (См. Фото № 1-4)
 Размер шурфа – 210x190 мм.
 Глубина шурфа – 32 мм.
 Толщина наплавливаемых материалов – 32 мм.
 Влажность железобетонного основания – 0,5 %.

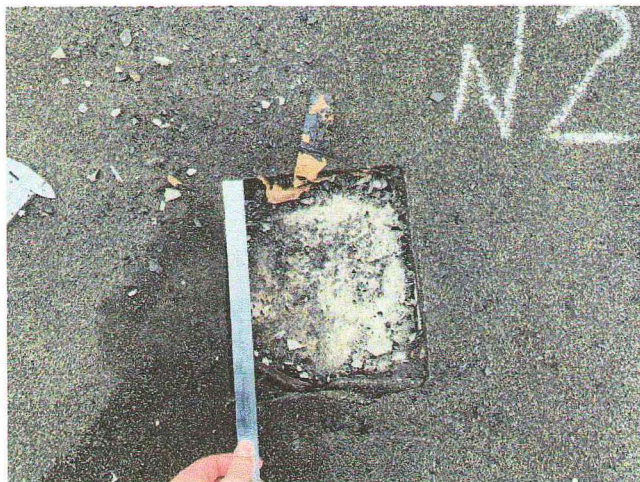
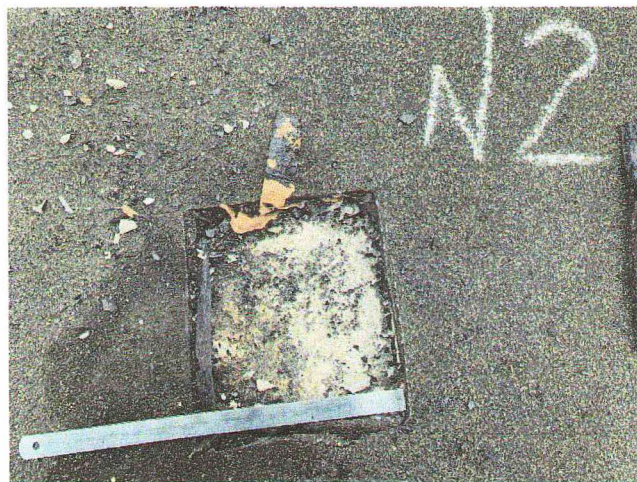
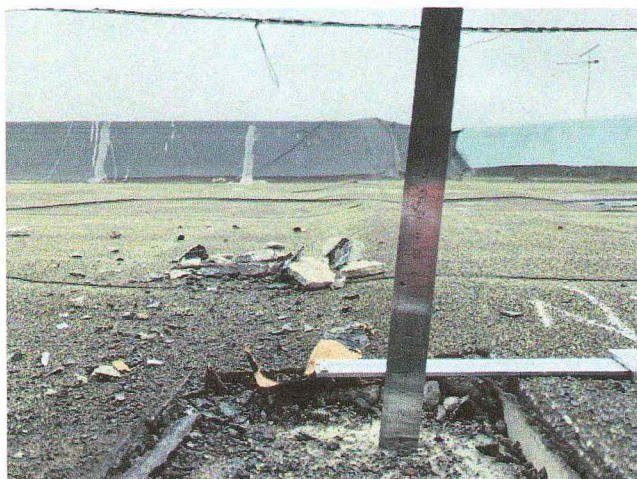
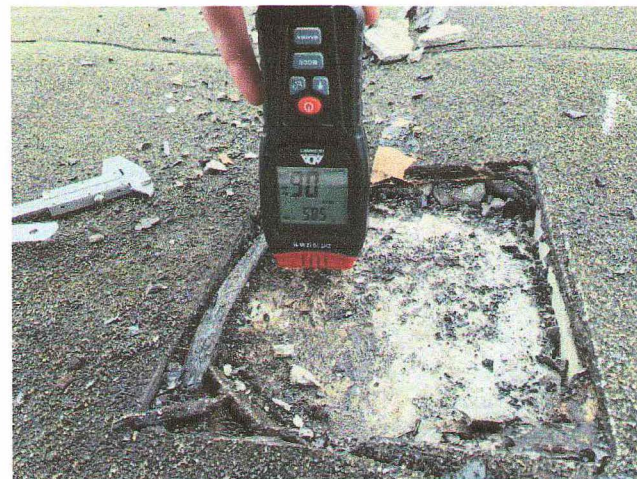
- Произведенный шурф № 2. (См. Фото № 5-8)
Размер шурфа – 200x190 мм.
Глубина шурфа – 37 мм.
Толщина наплавляемых материалов – 20 мм.
Толщина цементно-песчаной стяжки – 17 мм.
Влажность железобетонного основания – 0,6%.

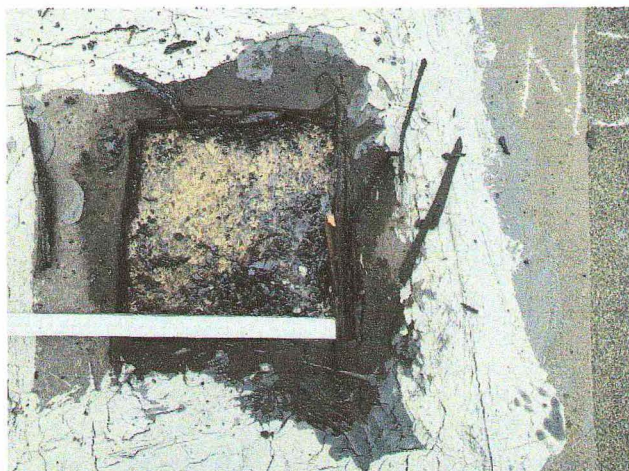
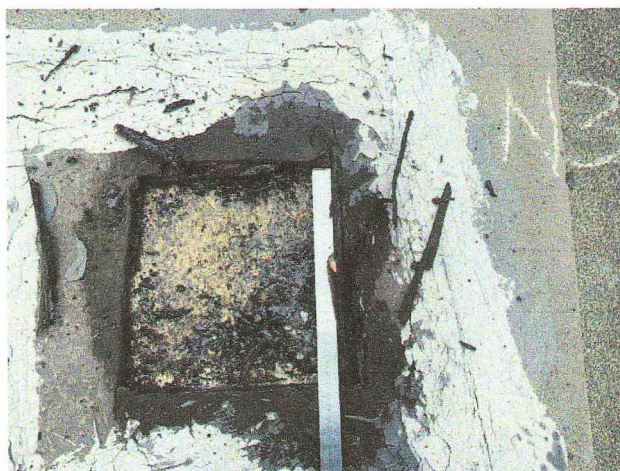
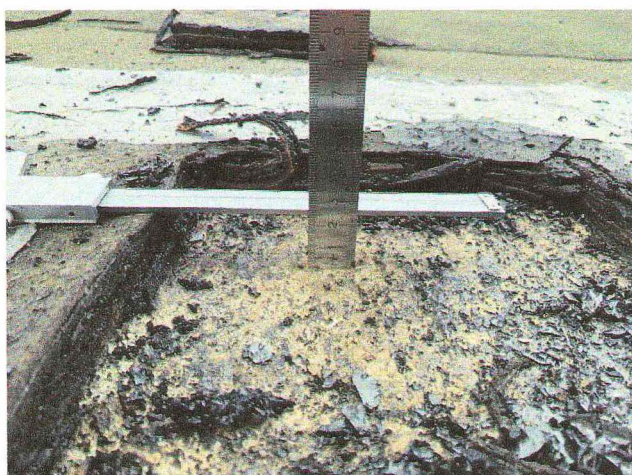
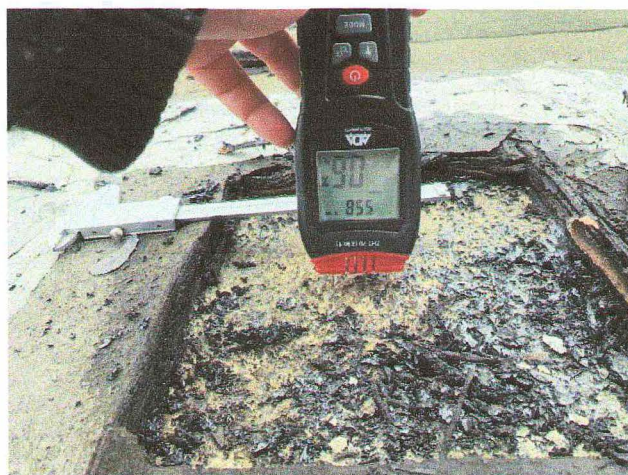
- Произведенный шурф № 3. (См. Фото № 9-12)
 Размер шурфа – 200x200 мм.
 Глубина шурфа – 25 мм.
 Толщина наплавленных материалов – 25 мм.
 Влажность железобетонного основания – 0,6 %.

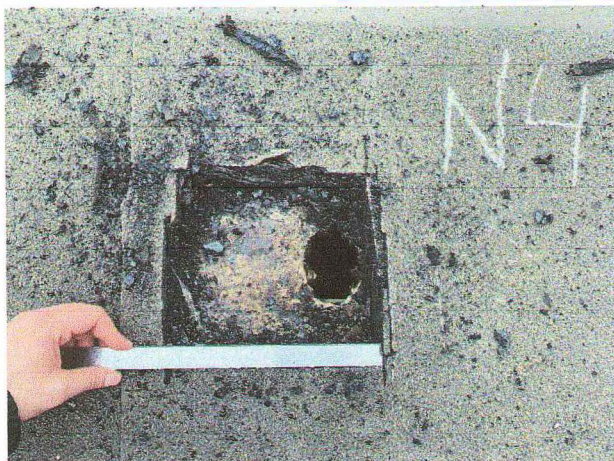
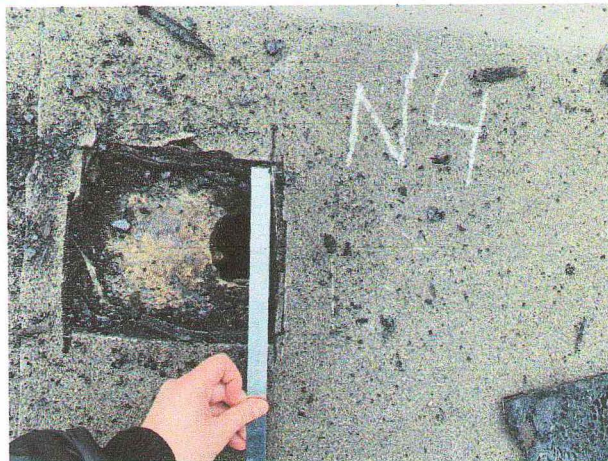
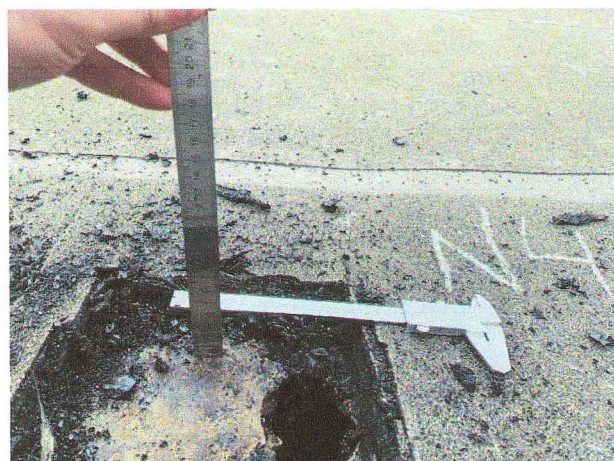
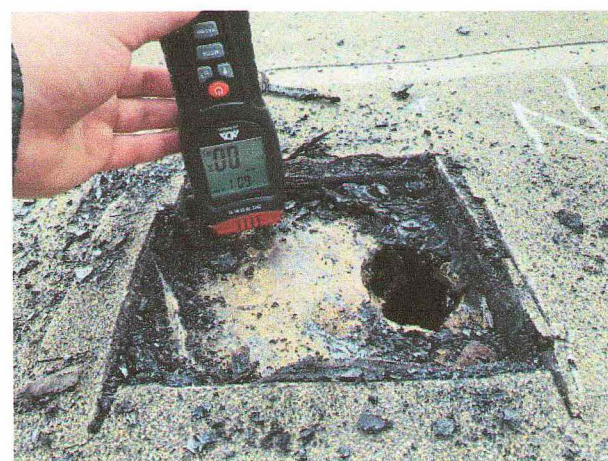
- Произведенный шурф № 4. (См. Фото № 13-16)
 Размер шурфа – 200x180 мм.
 Глубина шурфа – 40 мм.
 Толщина наплавленных материалов – 40 мм.
 Влажность железобетонного основания – 0,0%.

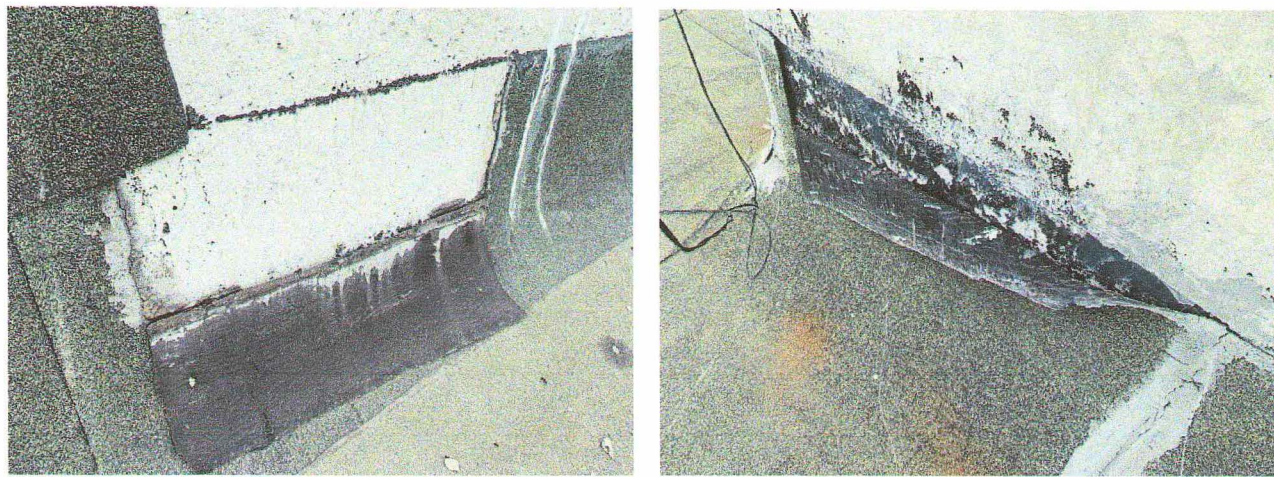
- Зафиксированы механические повреждения покрытия кровли;
- Кровельное покрытие обследуемого здания имеет многочисленные вздутия, разрывы, отслоения от основания. Это приводит к застою воды и неполному отводу осадков с поверхности кровли. В местах разрывов и отсутствия частей покрытия происходит проникновение атмосферных осадков внутрь здания. В нарушении п. 5.9.3, Таблицы 5.4 СП 71.13330.2017 Изоляционные и отделочные покрытия. Актуализированная редакция СНиП 3.04.01-87 (с Изменением N 1) «Не допускаются любые нарушения целостности поверхности: пробои, порезы, вздутия, расслоения, отслоения, трещины и др.»;
- Основанием для водоизоляционного ковра служат железобетонные плиты покрытия с размерами 1600х6000 мм;
- В местах примыканий кровли к парапетам, в местах пропуска труб, у водосточных воронок, вентиляционных шахт не выполнен дополнительный водоизоляционный ковер;

Фото №17. Отслоения покрытия.

Физический износ кровли составляет 70 % согласно таблице 41 «ВСН 53-86(р)/Госгражданстрой Правила оценки физического износа жилых зданий». Требуется полная замена кровли.

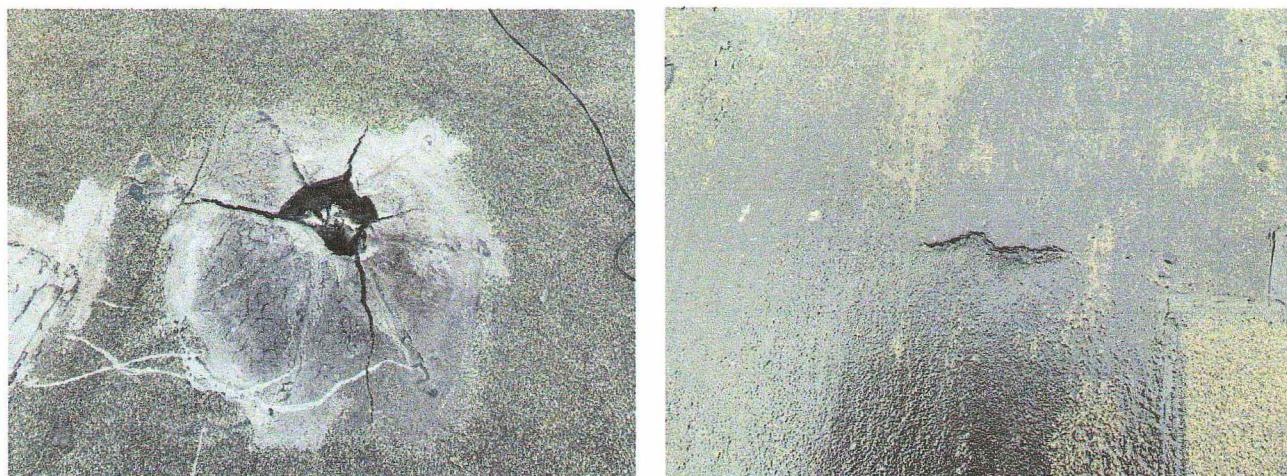
Фото №18. Трещины, пробои.

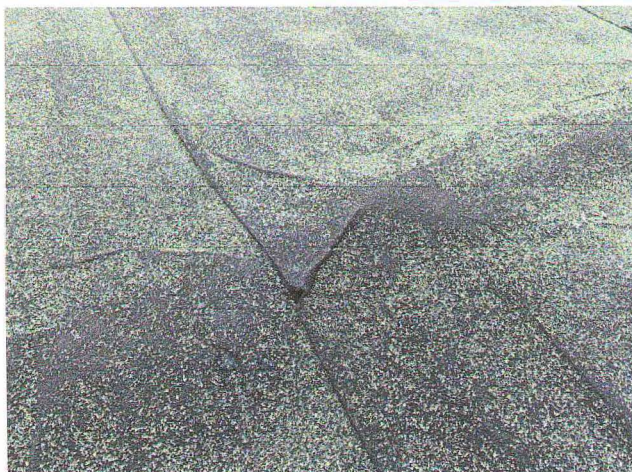
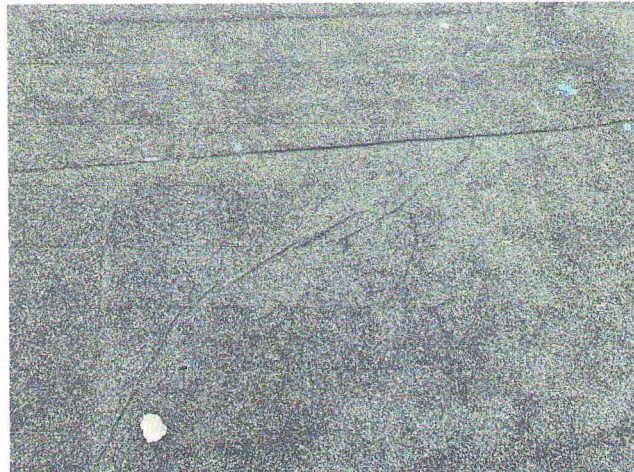
Фото №19. Заломы, вмятины.

Вывод: Оценка технического состояния конструкции кровли, согласно выявленным дефектам и на основании ГОСТ 31937-2011 «Здания и сооружения. Правила обследования и мониторинга технического состояния», характеризуется, как **ограниченно - работоспособное состояние** (Категория технического состояния строительной конструкции или здания и сооружения в целом, включая состояние грунтов основания, при которой имеются крены, дефекты и повреждения, приведшие к снижению несущей способности, но отсутствует опасность внезапного разрушения, потери устойчивости или опрокидывания, и функционирование конструкций и эксплуатация здания или сооружения возможны либо при контроле (мониторинге) технического состояния, либо при проведении необходимых мероприятий по восстановлению или усилению конструкций и (или) грунтов основания и последующем мониторинге технического состояния (при необходимости)).

Физический износ кровли составляет 70% согласно таблице 41 ВСН 53-86(р)/Госгражданстрой Правила оценки физического износа жилых зданий.

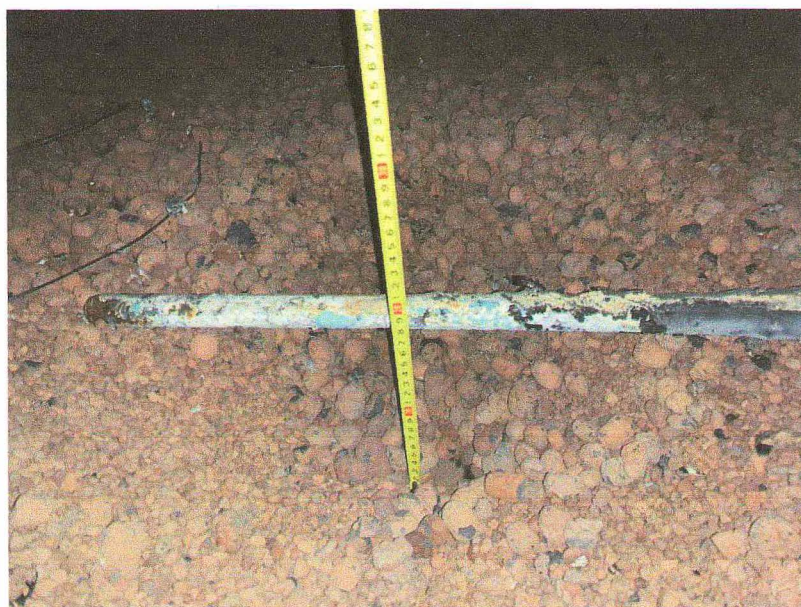
Фото №21.

- Произведенный шурф № 6. (См. Фото № 21)
Размер шурфа – 300х370 мм.
Глубина шурфа – 180 мм.
Керамзитовый гравий – 180 мм.
Пароизоляционный слой зафиксирован.

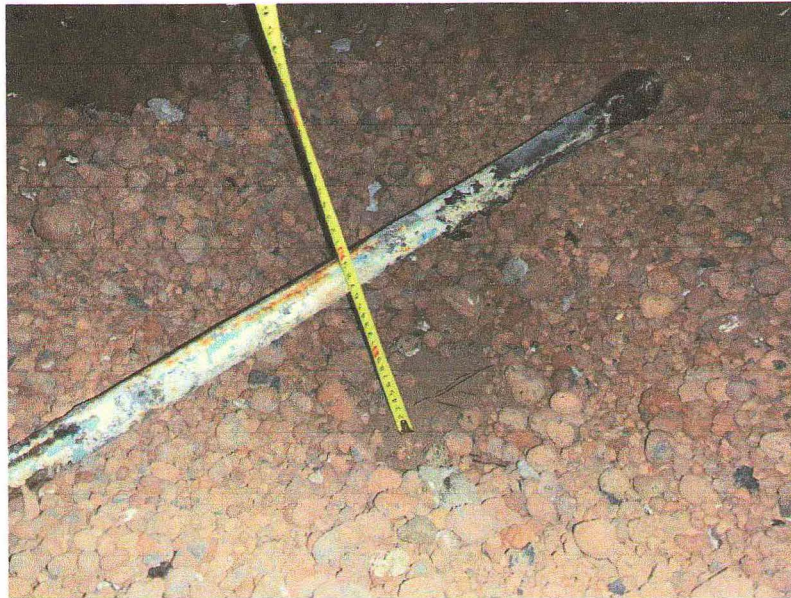
Фото №22.

- Произведенный шурф № 7. (См. Фото № 22)
Размер шурфа – 340х370 мм.
Глубина шурфа – 170 мм.
Керамзитовый гравий – 170 мм.
Пароизоляционный слой зафиксирован.

- Трещины в плитах перекрытия (поперечные, продольные, наклонные и др.) не обнаружены;
- Средняя толщина утеплителя (керамзит) составляет 173 мм;
- Под слоем керамзита зафиксировано пароизоляционное покрытие(рубероид).
