ТЕХНИЧЕСКОЕ ЗАКЛЮЧЕНИЕ

№ 453/1

по результатам технического обследования
конструкций кровли и чердачного перекрытия
здания, расположенного по адресу:
ЯНАО, г. Надым, ул. Зверева, д. 49

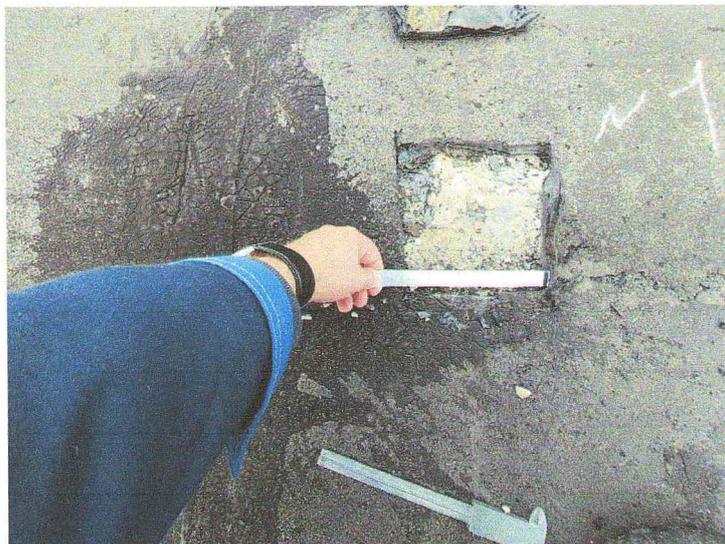
Фото №1.

- Произведенный шурф № 1. (См. Фото № 1-3)
Размер шурфа – 180x180 мм.
Глубина шурфа – 30 мм.
Толщина наплавляемых материалов – 30 мм.

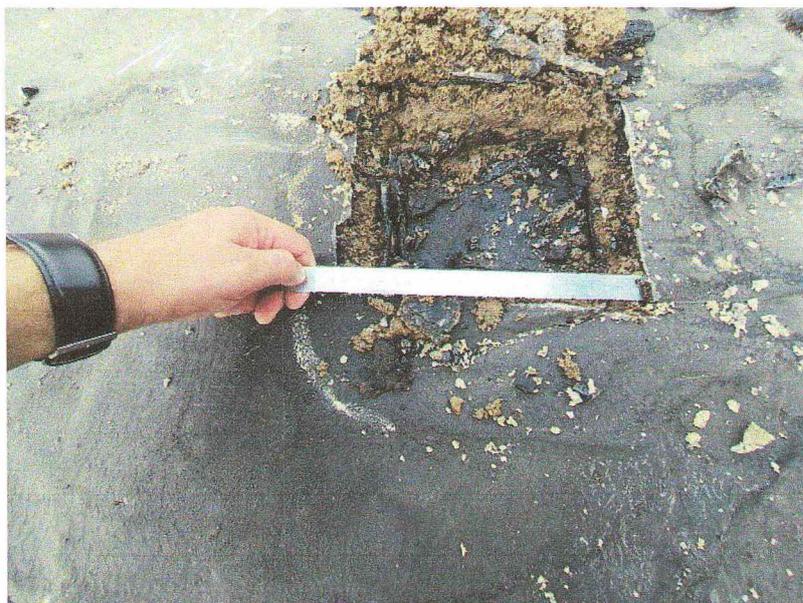
Фото №4.

- Произведенный шурф № 2. (См. Фото № 4-6)
Размер шурфа – 230х230 мм.
Глубина шурфа – 75 мм.
Толщина наплавляемых материалов – 30 мм.
Толщина песчаного основания – 45 мм.
Влажность песчаного основания – 23,5 %.

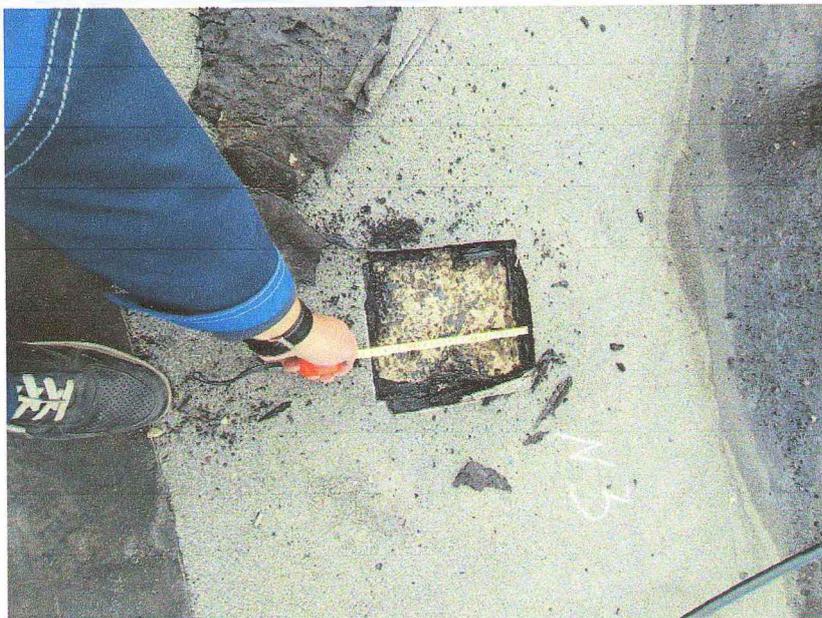
Фото №7.

- Произведенный шурф № 3. (См. Фото № 7-9)
Размер шурфа – 200x260 мм.
Глубина шурфа – 30 мм.
Толщина наплавляемых материалов – 30 мм.
Влажность поверхности железобетонной плиты покрытия – 18,3%.

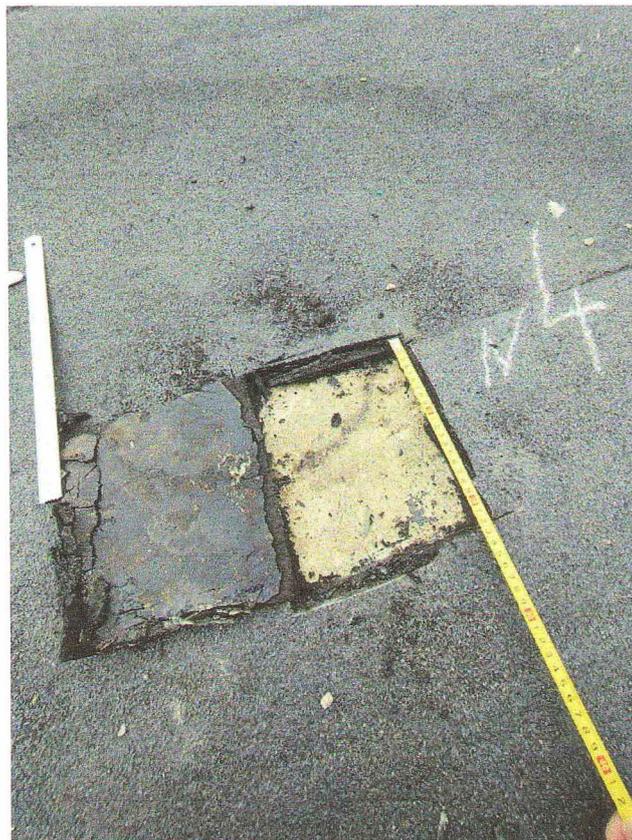
Фото №10.

- Произведенный шурф № 4. (См. Фото № 10-12)
Размер шурфа – 200x220 мм.
Глубина шурфа – 25 мм.
Толщина наплавляемых материалов – 25 мм.
Влажность поверхности железобетонной плиты покрытия – 13%.

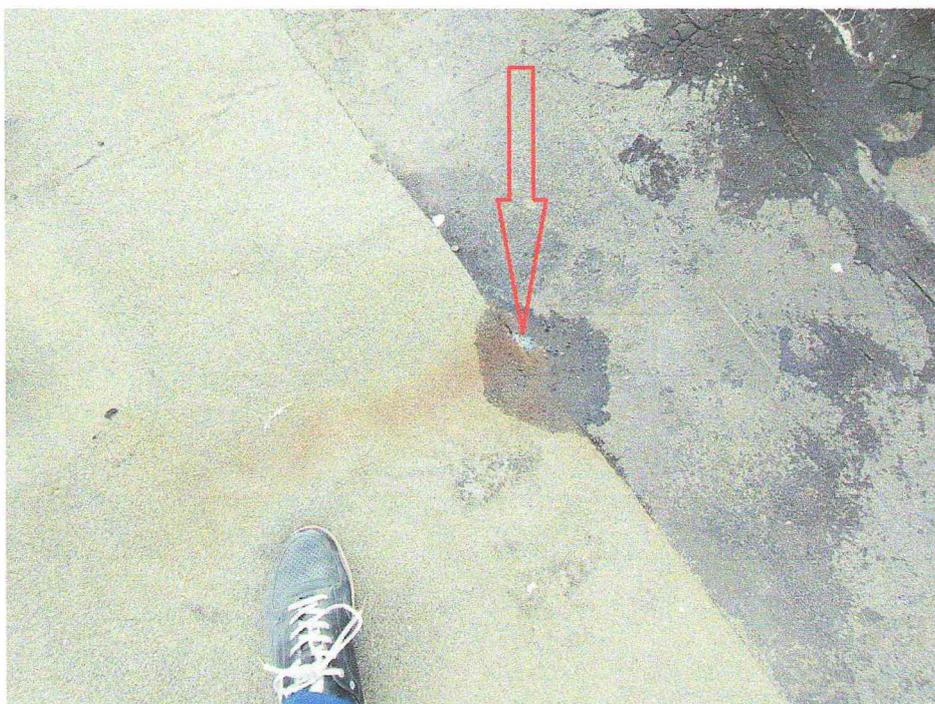
Фото №13. Наличие воды под покрытием при давлении (нажатие ногой).

Физический износ кровли составляет 80% согласно таблицы 41 «ВСН 53-86(р)/Госгражданстрой Правила оценки физического износа жилых зданий». Требуется полная замена кровли.

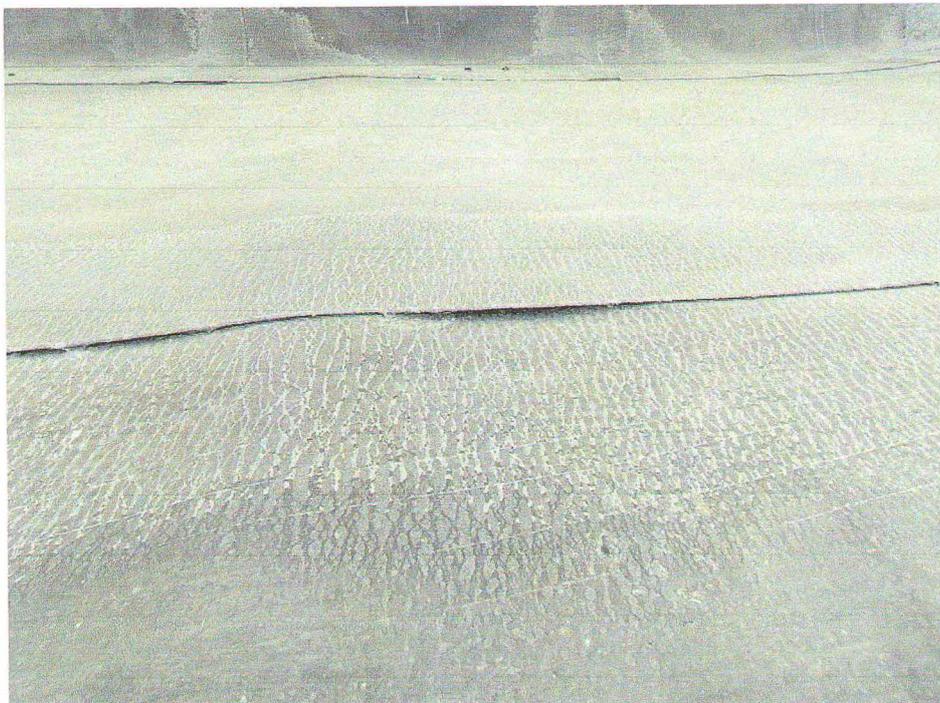
Фото №14. Отслоения в местах нахлеста полотнищ.

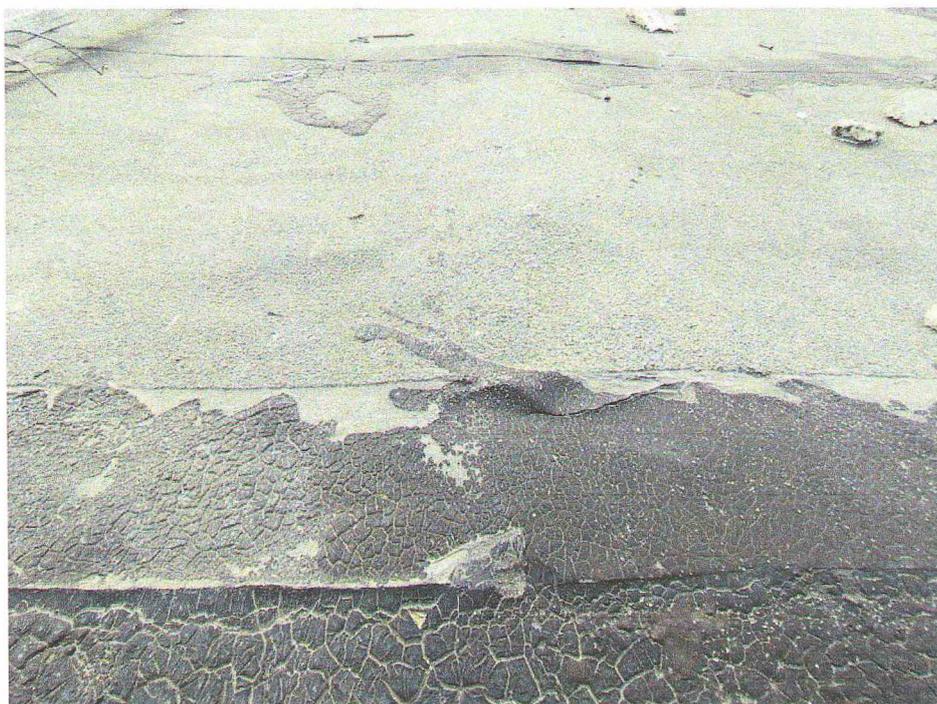
Фото №15. Заломы, вмятины.

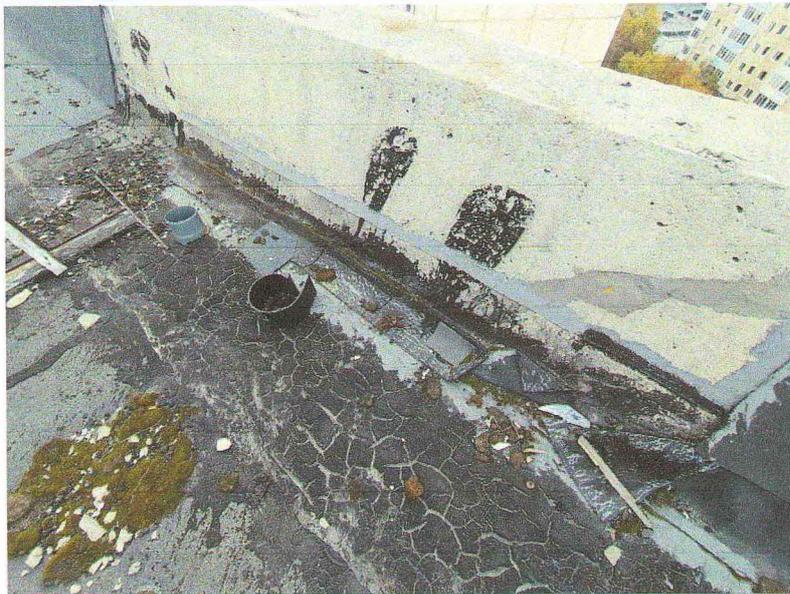
Фото №16. Примыкание к парапету.

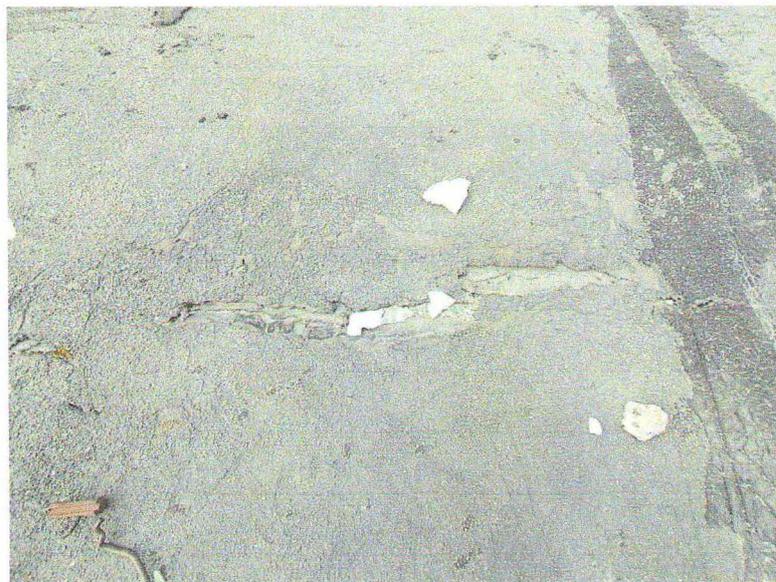
Фото №17. Разрывы покрытия.

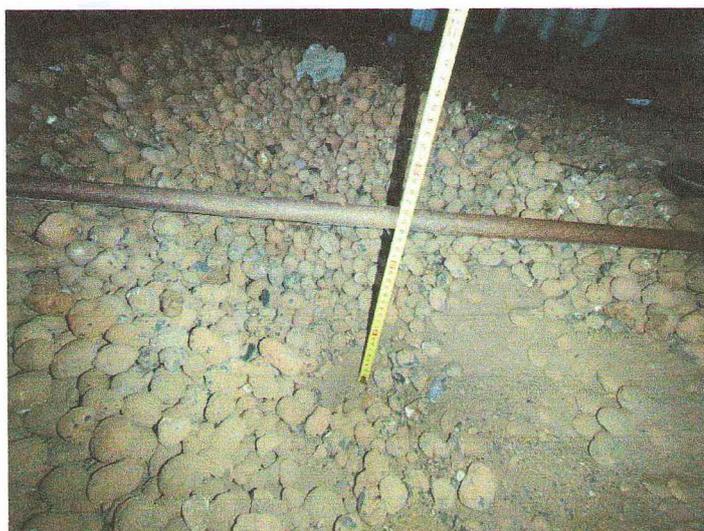
Фото №18.

Пароизоляционный слой зафиксирован.

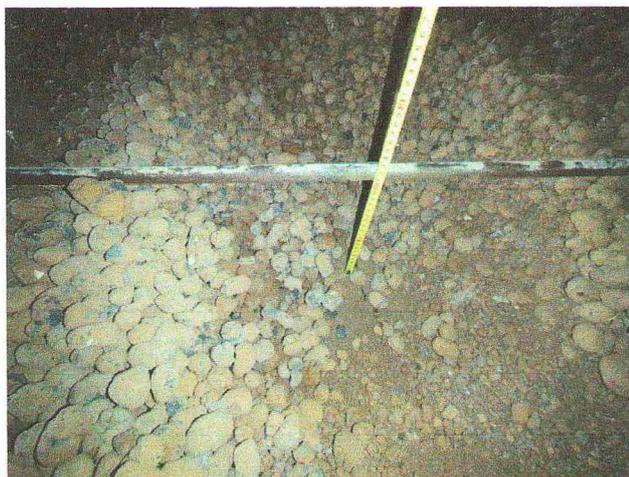
Фото №19.

- Произведенный шурф № 6. (См. Фото № 19)

Размер шурфа – 300х370 мм.

Пароизоляционный слой зафиксирован.

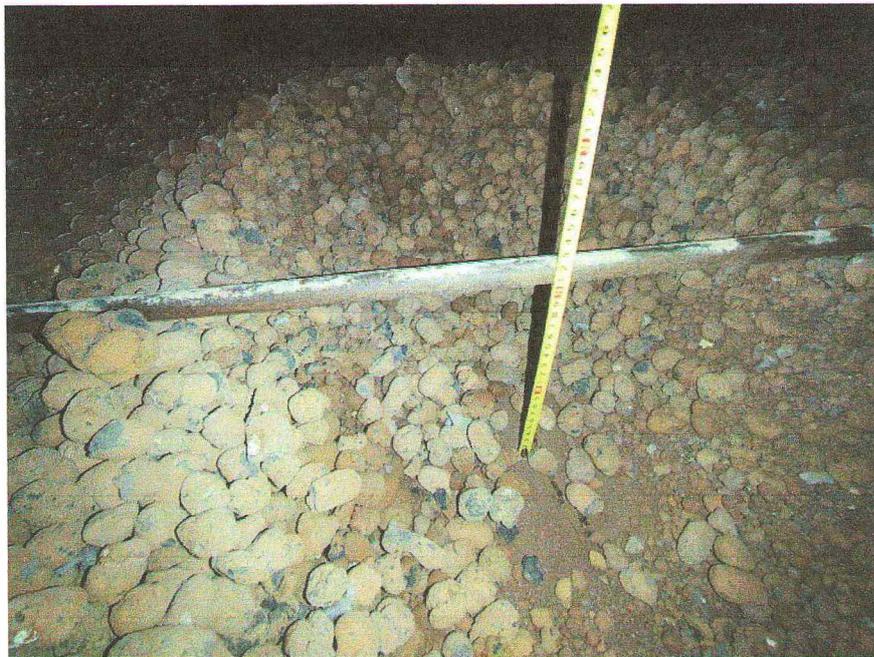
Фото №20.

- Произведенный шурф № 7. (См. Фото № 20)
 Размер шурфа – 340х370 мм.
 Глубина шурфа – 21 мм.
 Пароизоляционный слой зафиксирован.
