ТЕХНИЧЕСКОЕ ЗАКЛЮЧЕНИЕ

№ 475/4

по результатам технического обследования
конструкций кровли и чердачного перекрытия
здания, расположенного по адресу:
ЯНАО, г. Надым, ул. Зверева, д. 50

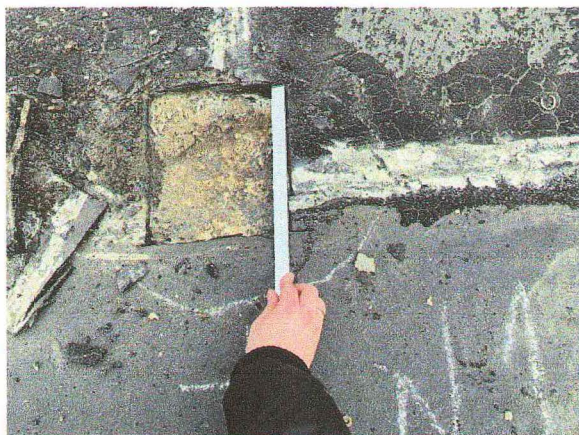
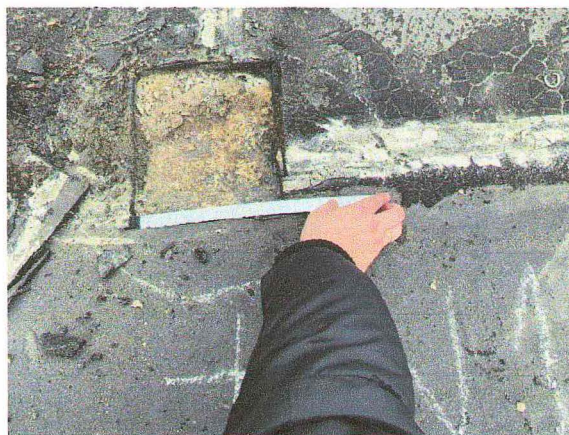
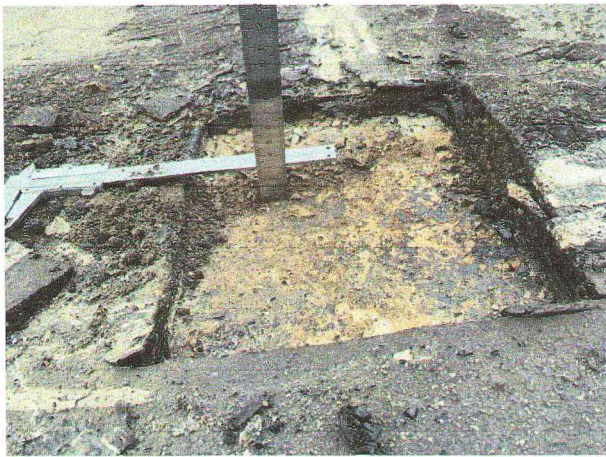
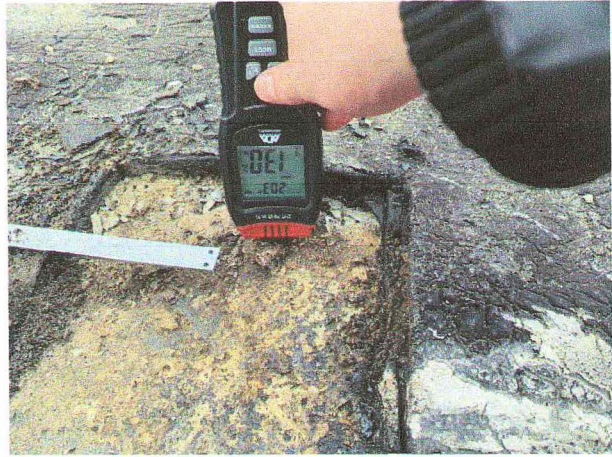
- Произведенный шурф № 1. (См. Фото № 1-4)
Размер шурфа – 230x200 мм.
Глубина шурфа – 17 мм.
Толщина наплавляемых материалов – 17 мм.
Влажность железобетонного основания – 13,0%.

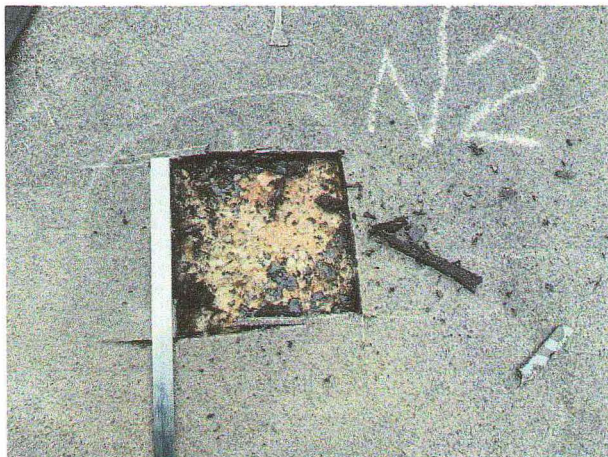
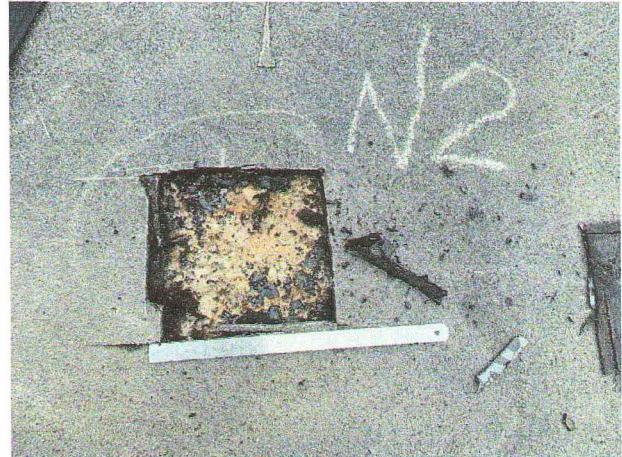
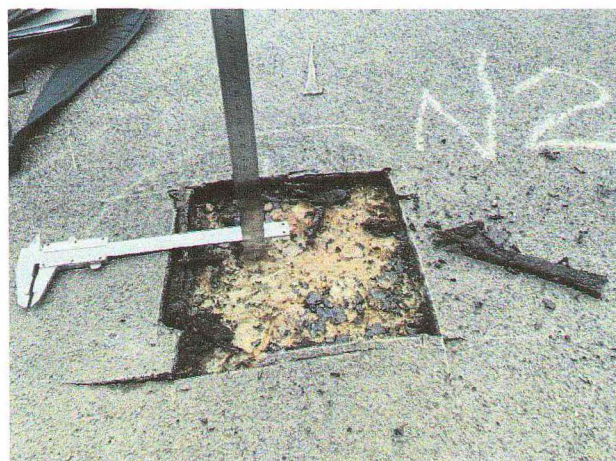
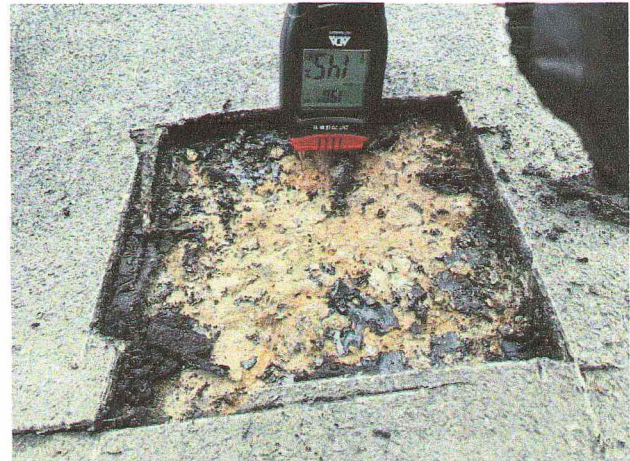
- Произведенный шурф № 2. (См. Фото № 5-8)
Размер шурфа – 190x200 мм.
Глубина шурфа – 25 мм.
Толщина наплавленных материалов – 25 мм.
Влажность железобетонного основания – 14,5%.

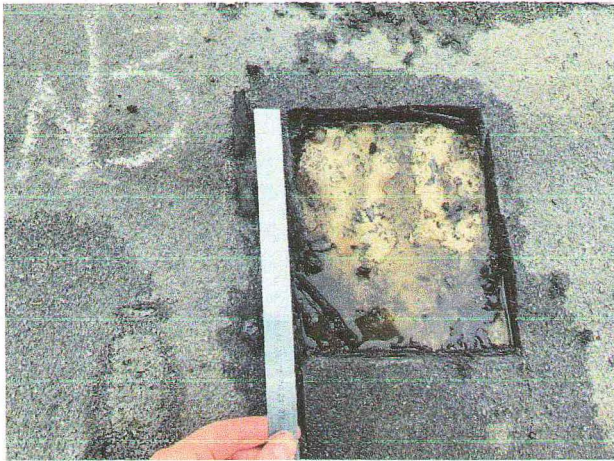
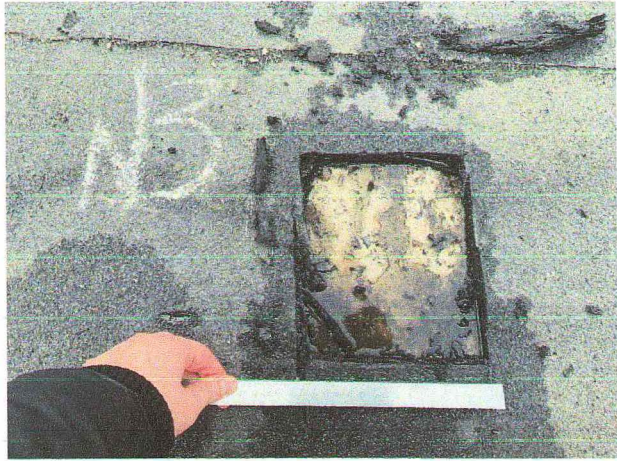
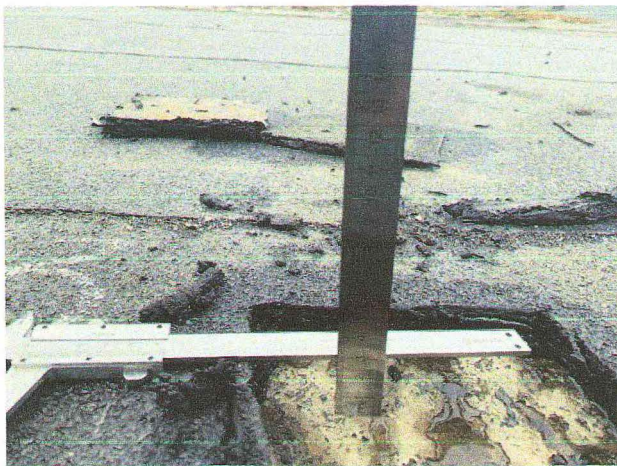
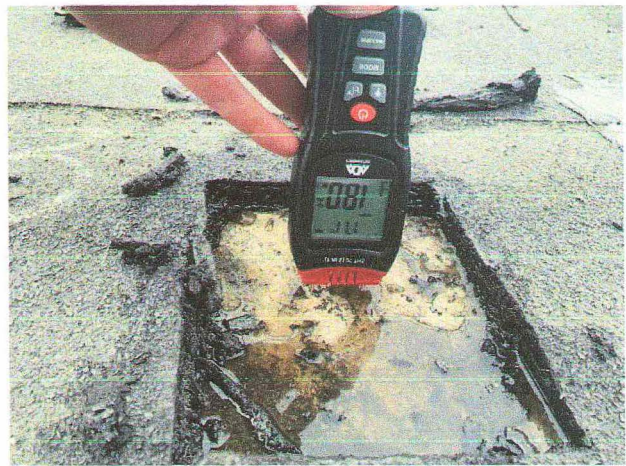
- Произведенный шурф № 3. (См. Фото № 9-12)
 Размер шурфа – 180x170 мм.
 Глубина шурфа – 27 мм.
 Толщина наплавленных материалов – 27 мм.
 Влажность железобетонного основания – 18,0%.

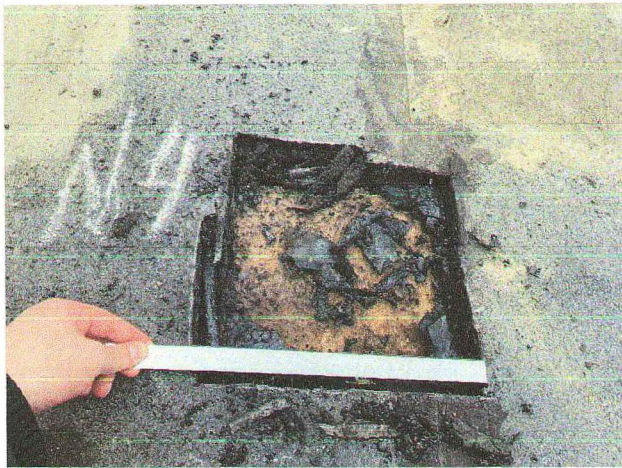
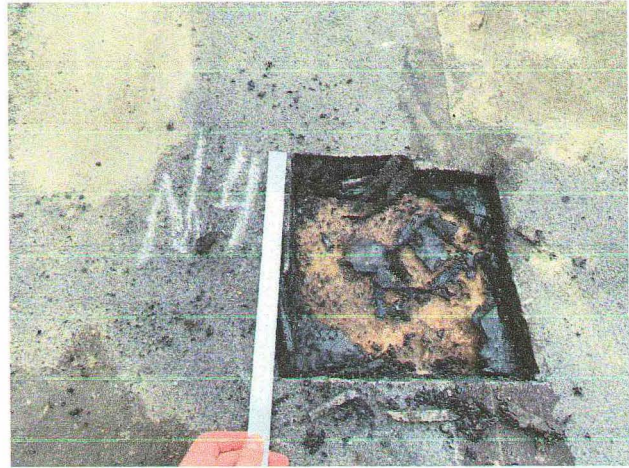
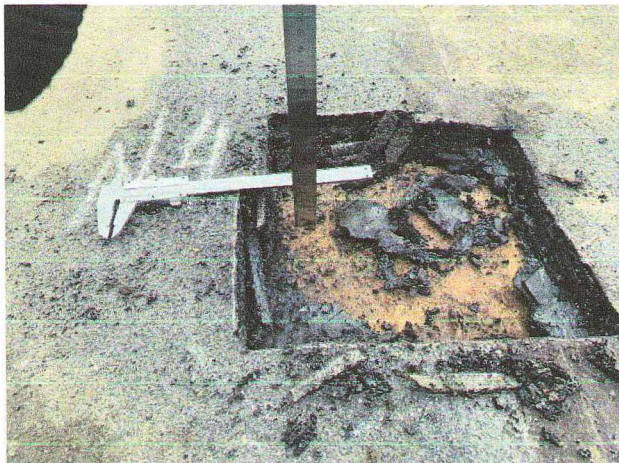
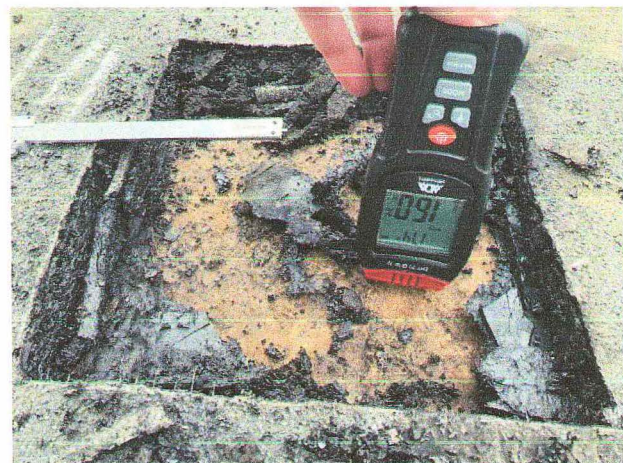
- Произведенный шурф № 4. (См. Фото № 13-16)
 Размер шурфа – 240x230 мм.
 Глубина шурфа – 56 мм.
 Толщина наплавленных материалов – 56 мм.
 Влажность железобетонного основания – 16,0%.

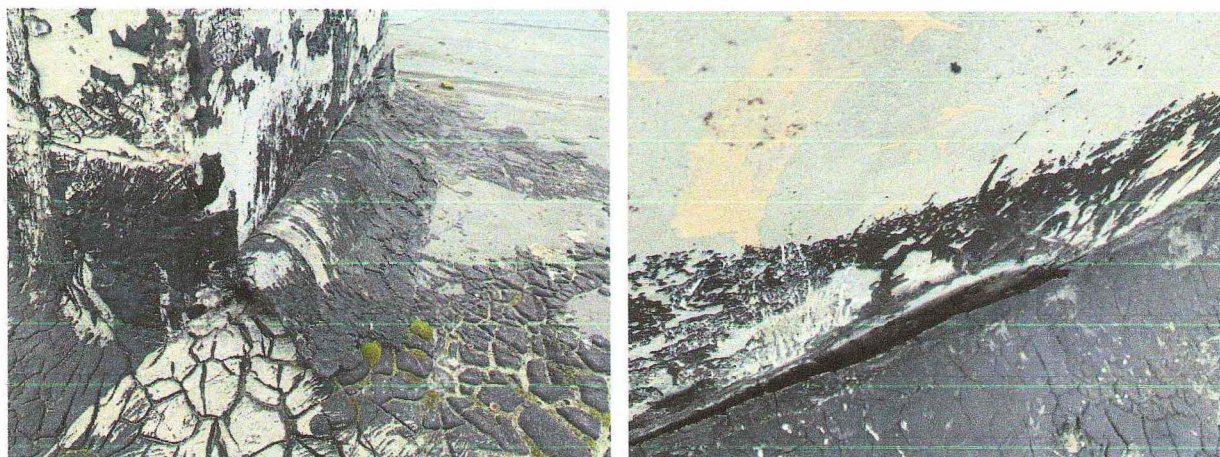
- Зафиксированы механические повреждения покрытия кровли;
- Кровельное покрытие обследуемого здания имеет многочисленные вздутия, разрывы, отслоения от основания. Это приводит к застою воды и неполному отводу осадков с поверхности кровли. В местах разрывов и отсутствия частей покрытия происходит проникновение атмосферных осадков внутрь здания. В нарушении п. 5.9.3, Таблицы 5.4 СП 71.13330.2017 Изоляционные и отделочные покрытия. Актуализированная редакция СНиП 3.04.01-87 (с Изменением N 1) «Не допускаются любые нарушения целостности поверхности: пробои, порезы, вздутия, расслоения, отслоения, трещины и др.»;
- Основанием для водоизоляционного ковра служат железобетонные плиты покрытия с размерами 1200х6000 мм;
- В местах примыканий кровли к парапетам, в местах пропуска труб, у водосточных воронок, вентиляционных шахт не выполнен дополнительный водоизоляционный ковер;

Фото №17. Отслоения и вздутие покрытия.

Физический износ кровли составляет 75% согласно таблице 41 «ВСН 53-86(р)/Госгражданстрой Правила оценки физического износа жилых зданий». Требуется полная замена кровли.

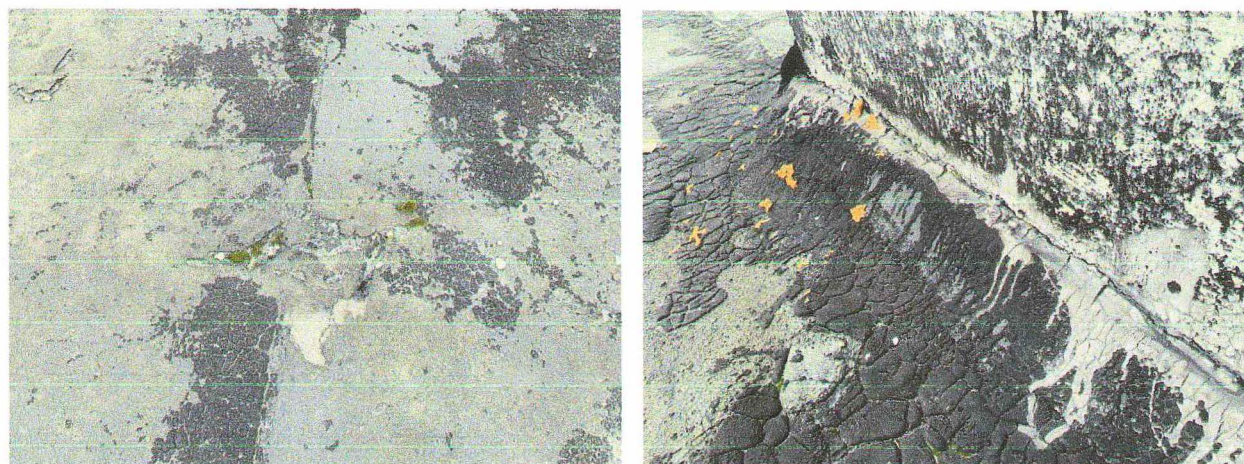
Фото №18. Трещины, пробои.

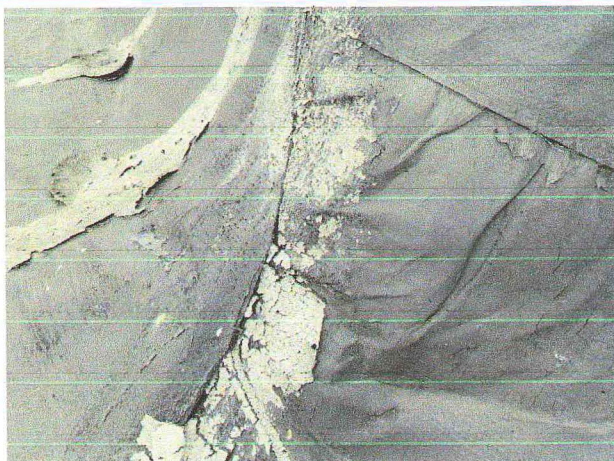
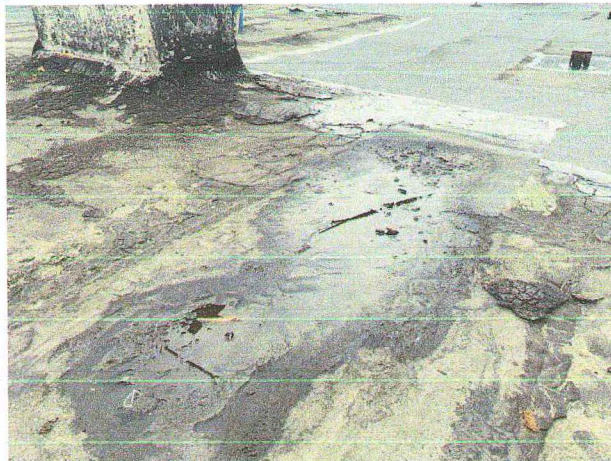
Фото №19. Заломы, вмятины.

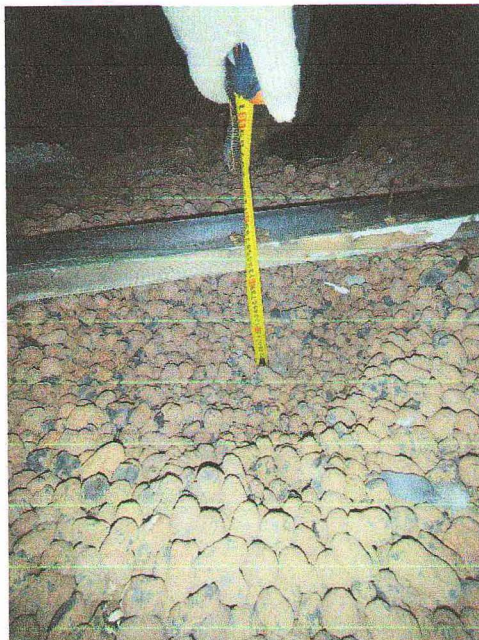
Фото №20.

- Произведенный шурф № 5. (См. Фото № 20)
Размер шурфа – 300х320 мм.
Глубина шурфа – 220 мм.
Керамзитовый гравий – 220 мм.
Пароизоляционный слой зафиксирован.

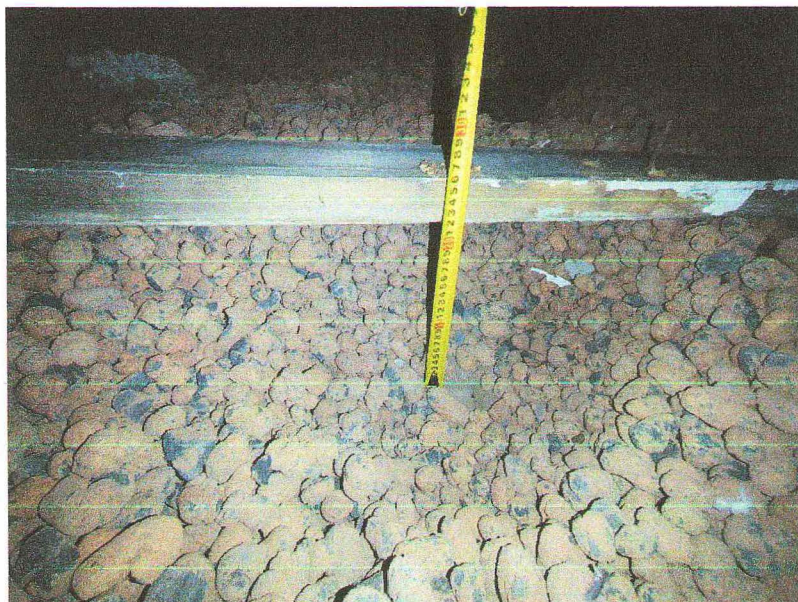
Фото №21.

- Произведенный шурф № 6. (См. Фото № 21)
Размер шурфа – 300x370 мм.
Глубина шурфа – 220 мм.
Керамзитовый гравий – 220 мм.
Пароизоляционный слой зафиксирован.

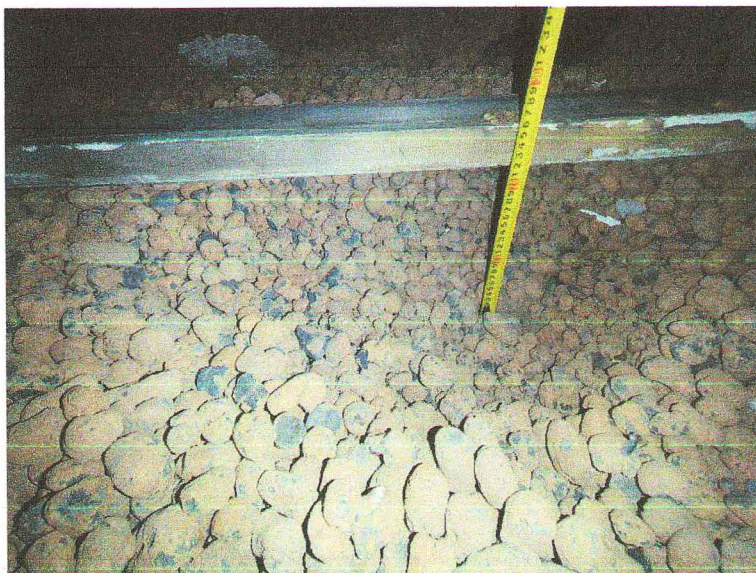
Фото №22.

- Произведенный шурф № 7. (См. Фото № 22)
Размер шурфа – 340x370 мм.
Глубина шурфа – 220 мм.
Керамзитовый гравий – 220 мм.
Пароизоляционный слой зафиксирован.

- Трещины в плитах перекрытия (поперечные, продольные, наклонные и др.) не обнаружены;
- Средняя толщина утеплителя (керамзит) составляет 220 мм;
- Под слоем керамзита зафиксировано пароизоляционное покрытие(рубероид).
