# ТЕХНИЧЕСКОЕ ЗАКЛЮЧЕНИЕ №453/10

по результатам технического обследования конструкций кровли и чердачного перекрытия здания, расположенного по адресу: ЯНАО, г. Надым, ул. Заводская, д. 6

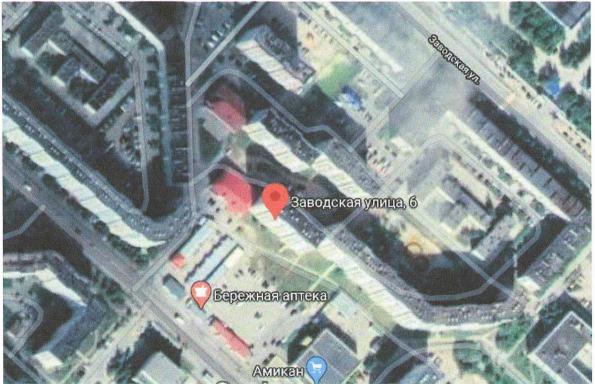
План-схема расположения обследуемого здания

Объект обследования: Конструкции кровли и чердачного перекрытия здания, расположенного по адресу ЯНАО, г. Надым, ул. Заводская, д. 6

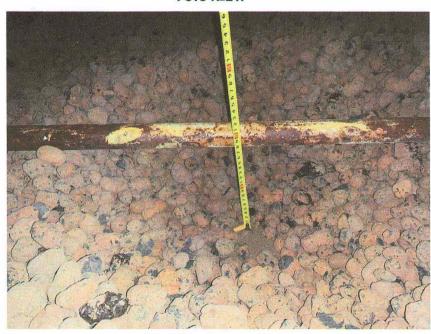
Фото №21.

• Произведенный шурф № 6. (См. Фото № 21)

Размер шурфа – 300х370 мм.

Пароизоляционный слой зафиксирован.

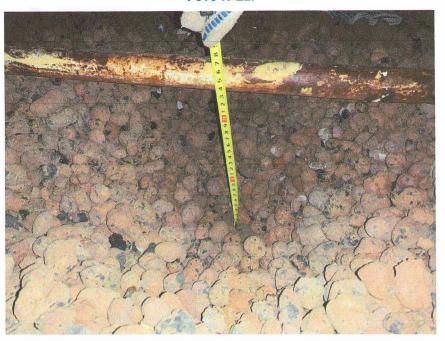
Фото №22.

Произведенный шурф № 7. (См. Фото № 22)
 Размер шурфа – 340х370 мм.

Глубина шурфа – 240 мм.

#### Пароизоляционный слой зафиксирован.

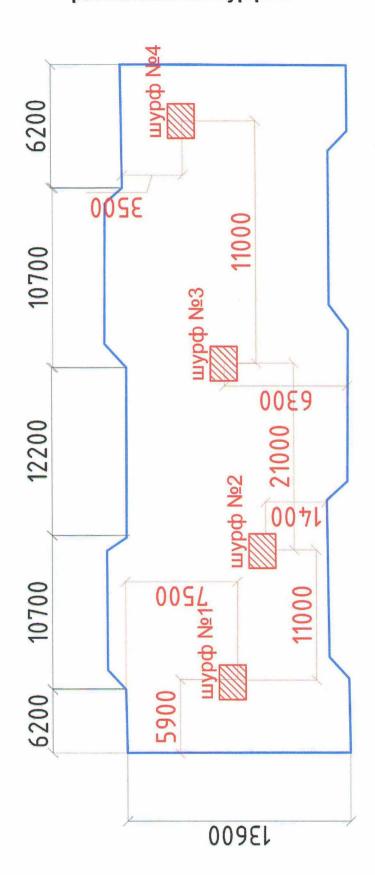
# Приложение № 3. План-схема обмерных работ по кровле с местами расположения шурфов.

- ✓ выполнены обмерные работы по кровле;
- ✓ произведены вскрытия 4 (четырех) шурфов в кровельном покрытии снаружи с целью определения состояния и толщины нижележащих слоёв (см. приложение №4).
